KIERTOVEDSIJÄRJESTELMIEN KORROOSIOSUOJAUS

onnistuu oikein valitulla suoja-aineella

TOIMIVA SUOJAUS KK-620 KORROOSION- JA KERROSTUMIENESTOKEMIKAALILLA

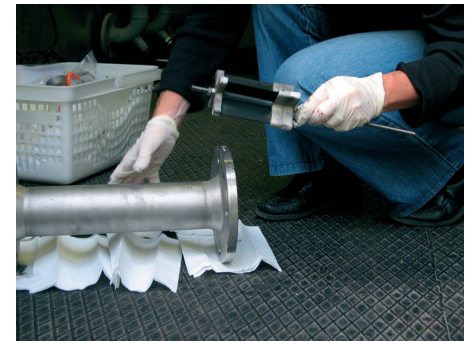
Koekappaleiden pinnat tutkittiin stereomikroskoopilla ja kuvattiin. Stereomikroskooppikuvien mukaan näytteiden

pintojen syöpyminen oli erittäin vähäistä. Suoritetut painohäviötutkimukset osoittivat, että näytelevyjen vuotuiset syöpyminenopeudet olivat erittäin alhaisia (0,2 – 0,4 mikrometriä/vuosi).

Yhteenvetona VTT:n tutkija toteaa, että Lahden Ripistön kaukolämpöverkostossa olleiden hiiliteräksestä valmistettujen kenttäkoe-näytteiden syöpyminen n. 10 vuoden koeaikana on sekä näytteiden ulkonäön että mitattujen painohäviöiden ja näistä määritettyjen syöpyminenopeuksien perusteella ollut erittäin vähäistä.

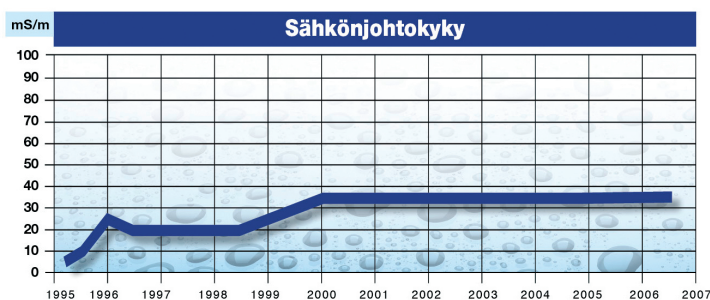
Taulukko 2

JYVÄSKYLÄN KÄVELYKATU, SEURANTA 1995–2007

Analysien perusteella järjestelmässä ei tapahdu korroosiota. Järjestelmän pH-, rauta- ja kupariarvot ovat pysyneet koko tarkastelujakson ajan korroosion kannalta hyväksyttävissä rajoissa (Taulukko 2).
